# **DESCRIPCIÓN, CARACTERIZACIÓN GEOTÉCNICA Y ANÁLISIS DEL DESLIZAMIENTO DE ABRIL DE 2009, DEL TALUD DEL INSTITUTO DE EDUCACIÓN SECUNDARIA SANTA MARGALIDA, MALLORCA, ILLES BALEARS**

**Mateu OLIVER MUNAR<sup>1</sup>, Jose Ignacio MARÍN MILLÁN<sup>2</sup>**

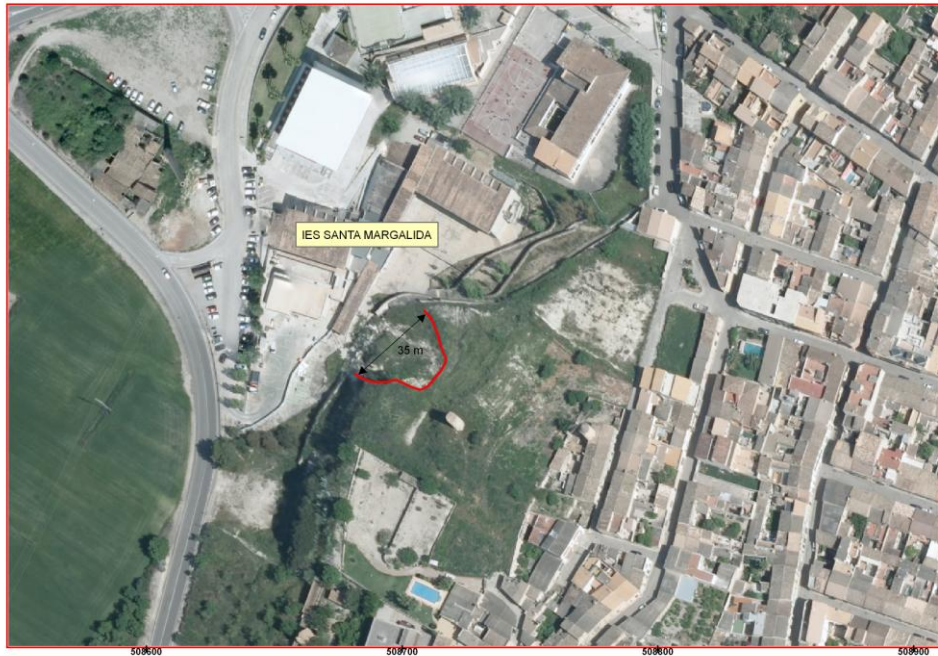
En abril de 2009 y tras un periodo de intensas lluvias, se produjo un movimiento en el talud posterior del Instituto de Educación Secundaria (IES) Santa Margalida, isla de Mallorca (Illes Balears), en el punto aproximado de coordenadas geográficas: 39°42'19''N; 03°06'05''E (ver figura 1). El deslizamiento rompió el muro del patio, depositando material deslizado sobre dicho patio (ver figura 2).

FIGURA 2.- Detalle de la cicatriz de los dos deslizamientos de la figura 3 y situación del IES Santa Margalida en el borde nororiental del núcleo urbano, sobre la foto aérea del 2012

Anteriormente al deslizamiento que rompió el muro de cerramiento del patio del I.E.S. Santa Margalida, se había producido otro deslizamiento (ver figura 3) del mismo tipo que el de abril de 2009, pero no rompió el muro.

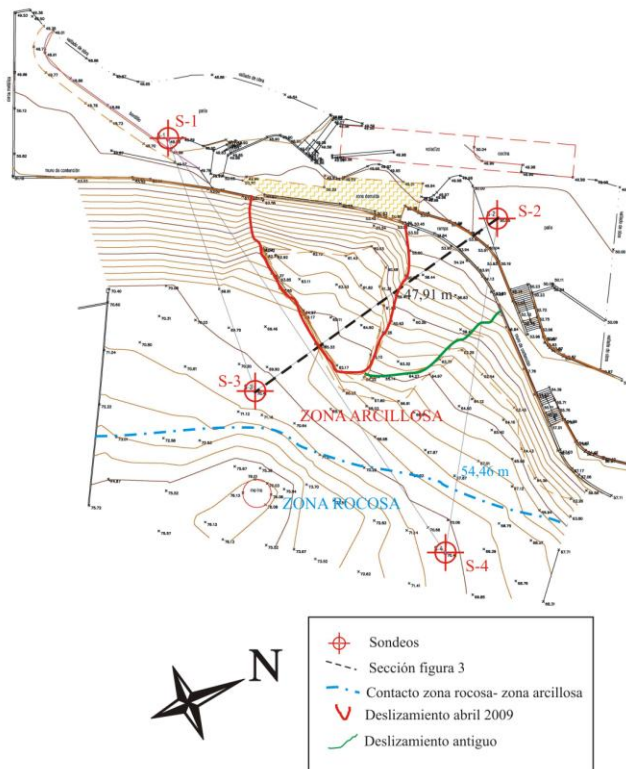
FIGURA 3.- Plano topográfico de la superficie en estudio y situación de los sondeos realizados

- Se considera como límite superior del talud inestable, el contacto entre la unidad arcillosa y la unidad rocosa superior (ver figura 3). Los límites laterales, del talud inestable, abarcan más allá de los límites de la superficie en estudio.

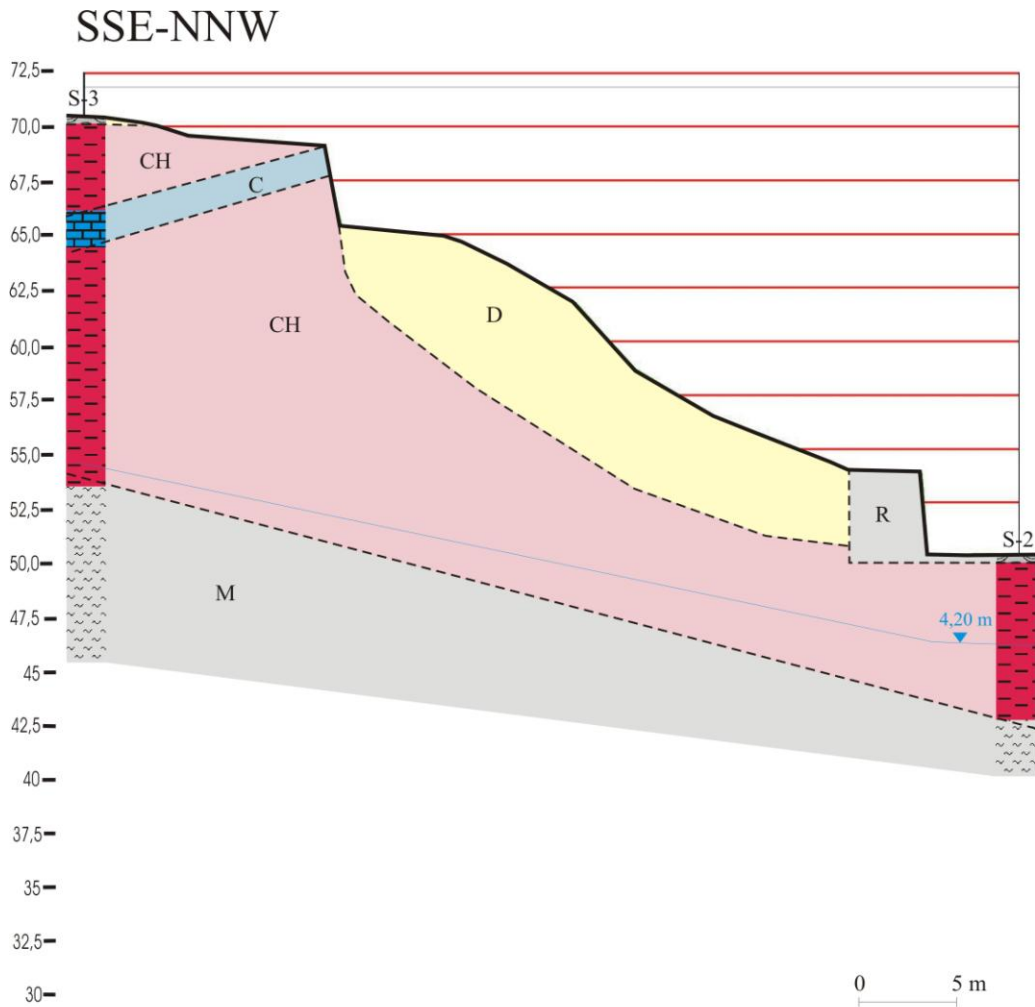
FIGURA 4.- Sección del deslizamiento y correlación entre los sondeos S-2 y S-3. Las unidades geotécnicas R, D, CH, C y M se definen en el apartado 5

El terreno, en el que se ha producido el movimiento es un suelo arcilloso. Existe una superficie de rotura interna de forma aproximadamente circular y cóncava, por lo que se define como un deslizamiento rotacional con la superficie de rotura de talud o de pie de talud (ver figura 4).

El deslizamiento se produjo al superarse la resistencia al corte del material y a lo largo de una superficie principal de rotura. La altura del deslizamiento, medida entre la cabecera y el pie, es de 20 metros. La distancia horizontal desde el pie a la cabecera es de 30 metros. La máxima profundidad del deslizamiento, medida perpendicularmente al plano del talud, es de 5 metros. El volumen total de material desplazado es de 1800 m<sup>3</sup>.

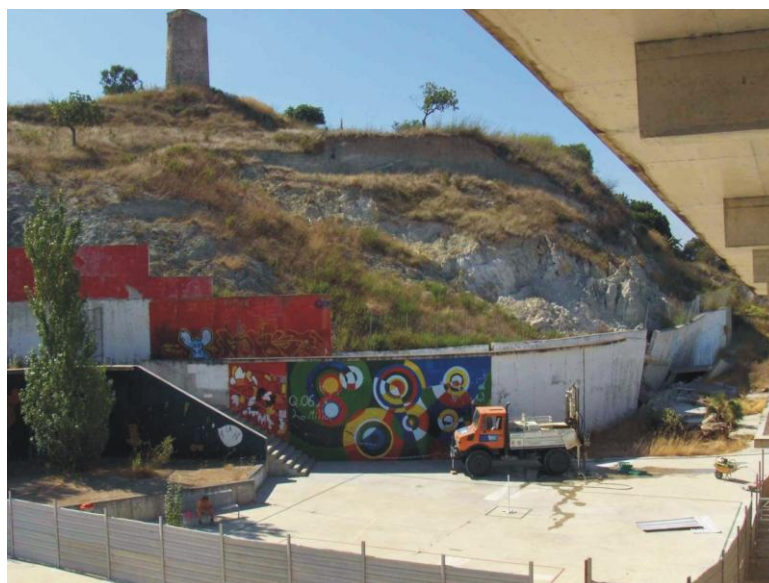
FIGURA 5.- Detalle de la realización del sondeo S-2 y vista del deslizamiento desde el instituto

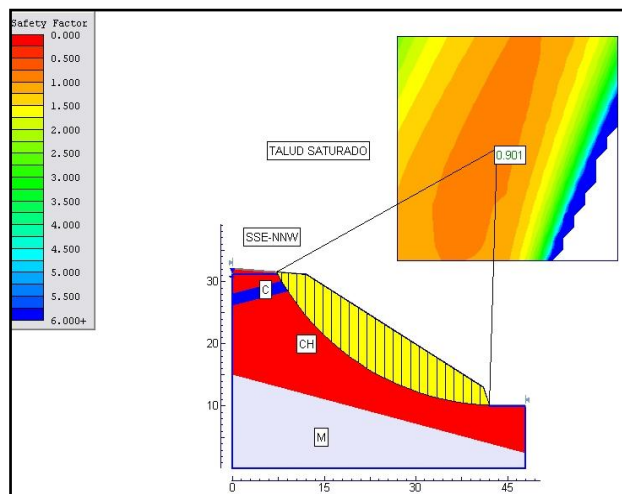
- Talud saturado (ver figura 6.1): Geometría del talud antes del deslizamiento y condiciones hidrogeológicas del momento del deslizamiento (saturado tras un periodo de intensas lluvias)
- Talud no saturado (ver figura 6.2): Geometría del talud antes del deslizamiento y condiciones hidrogeológicas habituales (freático a 4,0 metros de la superficie del patio del instituto)
- Ladera natural saturada (ver figura 6.3): Geometría anterior a la excavación del talud y condiciones hidrogeológicas saturado.

6.1.- TALUD SATURADO (FS = 0,9): INESTABLE

Los factores **DESENCADENANTES** del deslizamiento estudiado son dos: la **excavación** creó el talud inestable (varió la morfología) y el **agua** caída en una época de intensas lluvias (varió las condiciones hidrogeológicas. Ver figura 6).

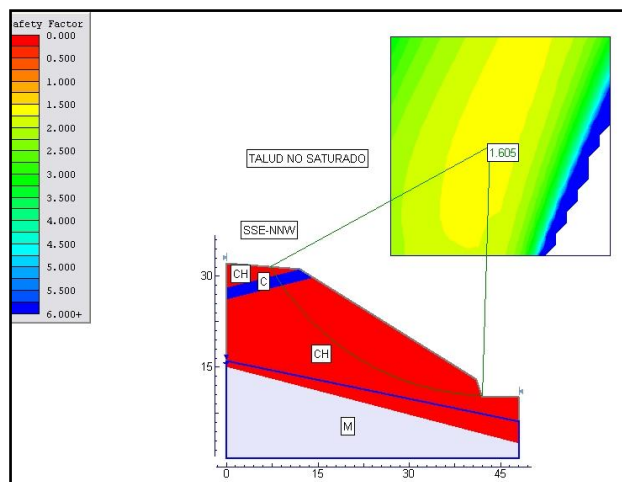
6.2.- TALUD NO SATURADO (FS = 1,6): ESTABLE

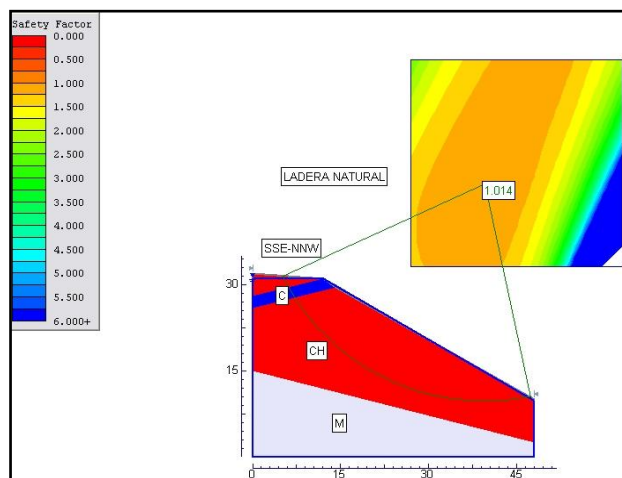
6.3 LADERA NATURAL SATURADA (FS = 1,0). EQUILIBRIO LÍMITE

Originalmente existía un talud natural (o ladera), el cual era estable con un ángulo medio de 33°. La excavación que se realizó creó el talud donde se han producido los deslizamientos. El factor condicionante que se varió fue la morfología del talud natural al excavar el pie de la ladera, creándose un talud artificial de mayor ángulo, produciéndose una variación del estado de equilibrio del terreno que se tradujo en los deslizamientos. Es decir, el talud estable antes de excavar (y en equilibrio límite en condición saturado), pasó a ser inestable al ejecutarse la excavación.
